随時監査(工事監査)報告書

えるむ橋耐震補強工事

三田市
令和3年度工事監査
技術調査結果報告書

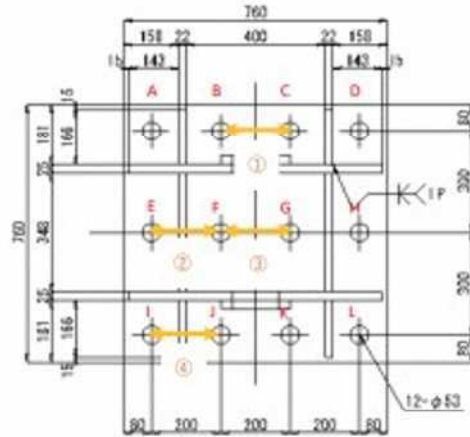
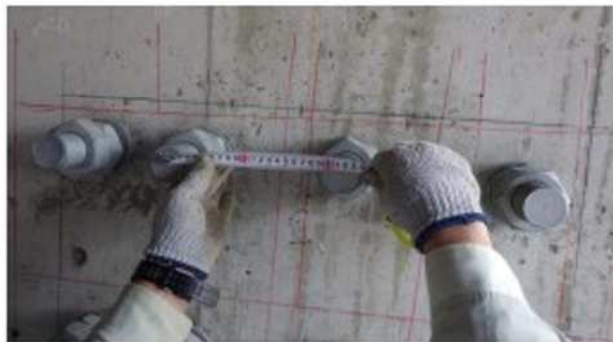
監査当日測定箇所

現地にブロックは届いておらず、現場立会としては、ブラケット部のアンカーボルトの配置状況しか検分することができなかった。その配置状況の立会写真を示す。出来栄は良好であった。一部アンカーボルトの穴位置に問題があり、修正していたが、例えばb－c間(217mm)等、測定したが所定の寸法であり、問題はなかった。

①B-C (217mm)

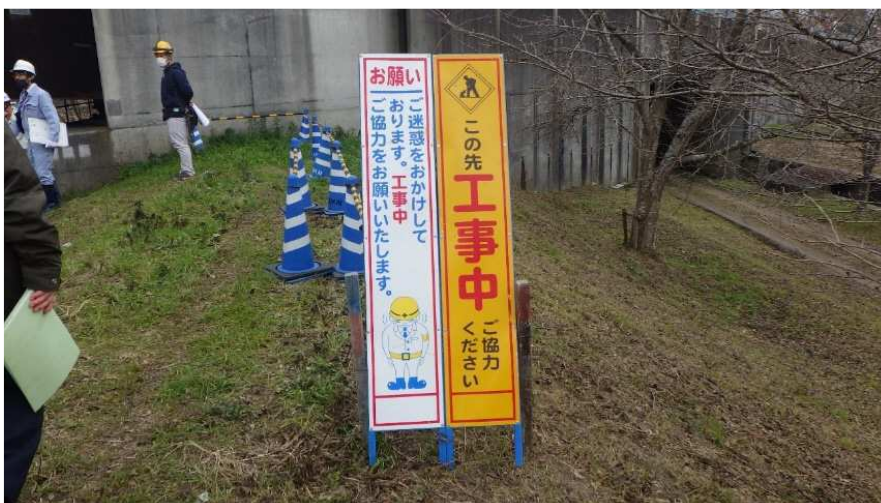
通行者の安全管理について対策が講じられていた。着工迄に作業予告看板が掲示された。建設業許可票及び労災保険関係成立票は、所定の寸法（縦25cm以上×横35cm以上；労働保険の保険料の徴収等に関する法律施行規則第77条 様式第25号）が確保されており問題はない。その他の票についても十分な寸法であった。また、ヘルメットに血液型が明記されており、労働安全衛生規則等を遵守していた。ただ、現場代理人自らが所定の名札を携行していなかったのは残念であった。基本の部分である。監督員の指導の問題でもある。工事現場の一般住民への注意喚起は、下記写真のように見やすく設置してあった。

【写真－2 市民への注意看板】

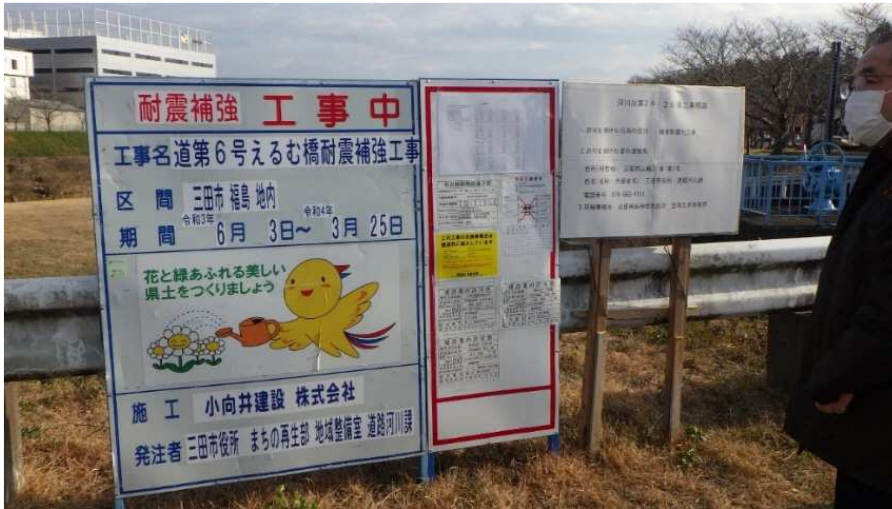
【写真－6 工事看板設置状況】
